認證編號 CPF5402325B124

## 車輛資料 Vehicle Information

| 廠牌 Make | NISSAN |
| 車型 Model | KICKS |

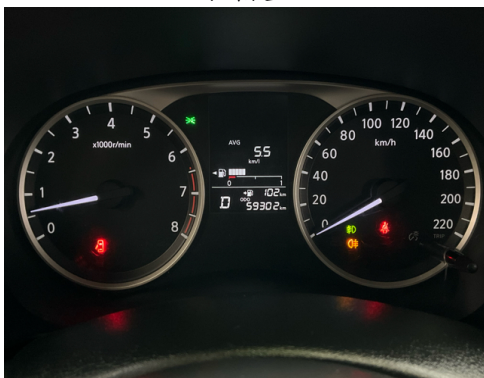
| 現況實車里程 Mileage<br>(僅揭露，不具保證效力) | 59,302 |

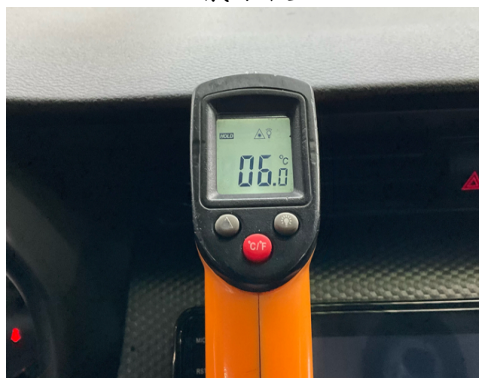
空調溫度

| 5. 前空調風速開關各段風速 | 正常 | 6. 前空調冷氣作動中央出風口溫度 | 6°C |
