# 車輛查定報告

查定編號 CPF5402325B128

| 廠牌 Make | NISSAN |
| 車型 Model | LIVINA |

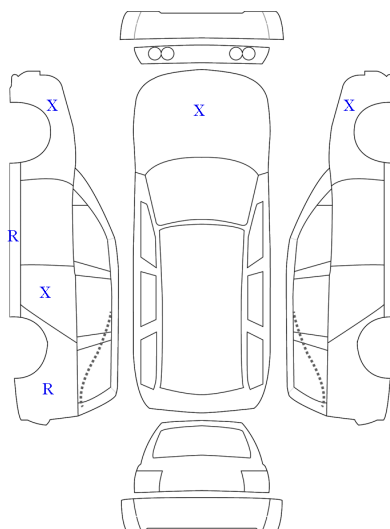
車體外觀圖

右側有鈑修痕。  
右前方有鈑修痕。  
右後方有鈑修痕。  
左側有鈑修痕。  
左前方有鈑修痕。  
左後方有鈑修痕。  
正前方有鈑修痕。  
正後方有鈑修痕。

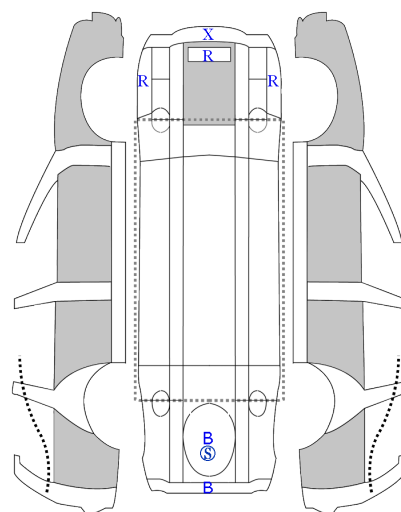
車骨結構圖

④ 鈑件鏽蝕、斑剝或鏽穿  
B 受損面積約一個拳頭(含)以上  
R 鈑件校正痕跡  
X 更換

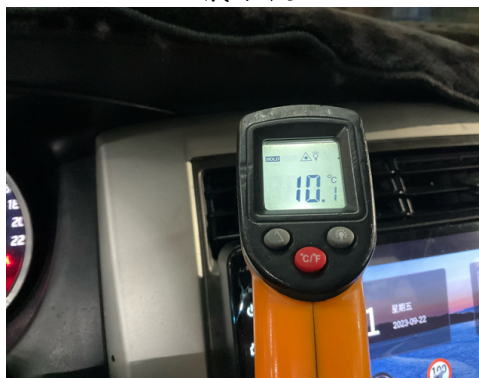
空調溫度

| 5. 前空調風速開關各段風速 | 正常 | 6. 前空調冷氣作動中央出風口溫度 | 10°C |
