認證編號 CPF5402325B131

## 車輛資料 Vehicle Information

## 車輛認證總結報告 Vehicle Inspection Findings

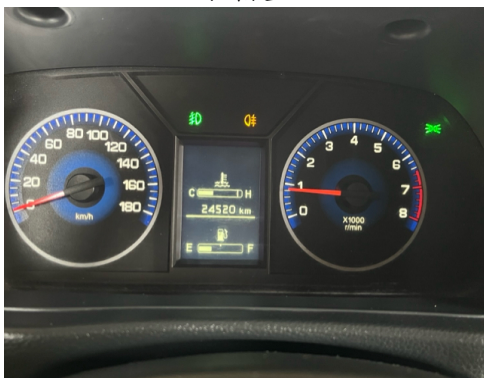
| 現況實車里程 Mileage<br>(僅揭露，不具保證效力) | 24,520 |

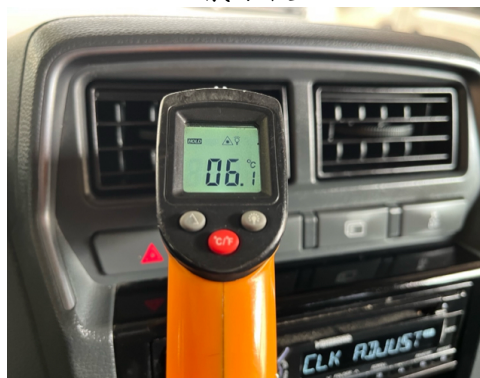
空調溫度

| 5. 前空調風速開關各段風速 | 正常 | 6. 前空調冷氣作動中央出風口溫度 | 6°C |
