認證編號 CPF5402325B133

## 車輛資料 Vehicle Information

## 車輛認證總結報告 Vehicle Inspection Findings

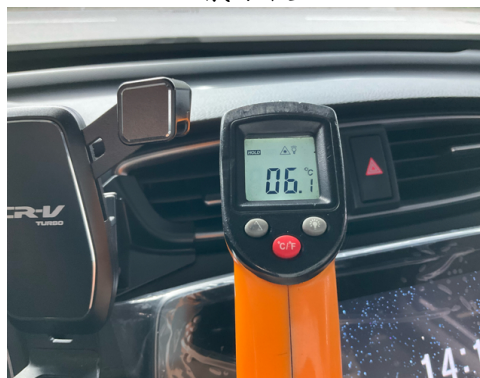
空調溫度

| 5. 前空調風速開關各段風速 | 正常 | 6. 前空調冷氣作動中央出風口溫度 | 6°C |
