認證編號 CPF5402325B134

## 車輛資料 Vehicle Information

## 車輛認證總結報告 Vehicle Inspection Findings

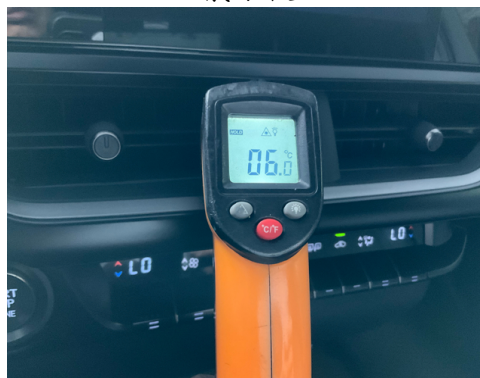
空調溫度

| 5. 前空調風速開關各段風速 | 正常 | 6. 前空調冷氣作動中央出風口溫度 | 6°C |
