認證編號 CPF5402325B135

## 車輛資料 Vehicle Information

## 車輛認證總結報告 Vehicle Inspection Findings

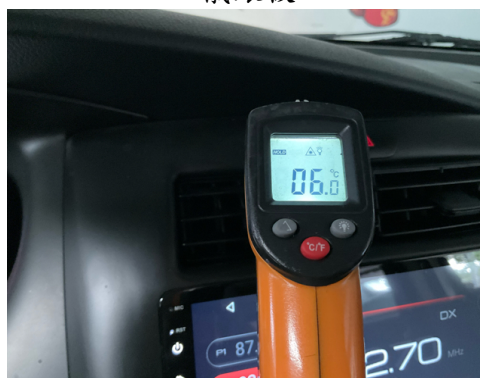
空調溫度

| 5. 前空調風速開關各段風速 | 正常 | 6. 前空調冷氣作動中央出風口溫度 | 6°C |
