認證編號 CPF5402325B138

## 車輛資料 Vehicle Information

## 車輛認證總結報告 Vehicle Inspection Findings

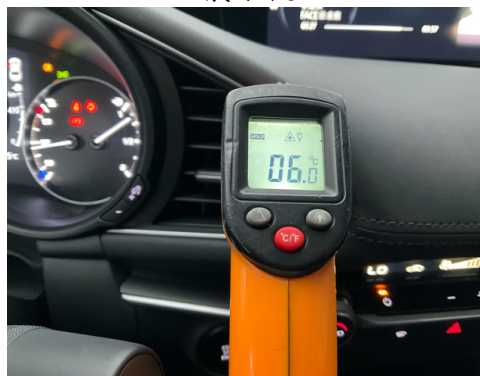
空調溫度

| 5. 前空調風速開關各段風速 | 正常 | 6. 前空調冷氣作動中央出風口溫度 | 6°C |
