認證編號 CPF5402325B139

## 車輛資料 Vehicle Information

## 車輛認證總結報告 Vehicle Inspection Findings

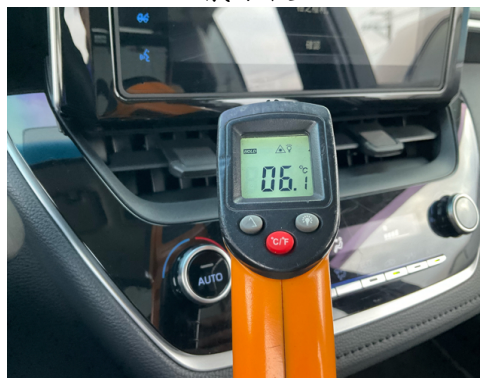
空調溫度

| 5. 前空調風速開關各段風速 | 正常 | 6. 前空調冷氣作動中央出風口溫度 | 6°C |
