# YES 車輛認證書

認證編號 CPF5402325B142

| 廠牌 Make | TOYOTA |
| 車型 Model | ALTIS |

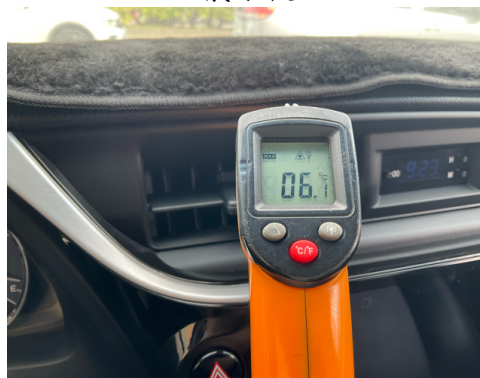
空調溫度

| 5. 前空調風速開關各段風速 | 正常 | 6. 前空調冷氣作動中央出風口溫度 | 6°C |
