認證編號 CPF5402325B145

## 車輛資料 Vehicle Information

## 車輛認證總結報告 Vehicle Inspection Findings

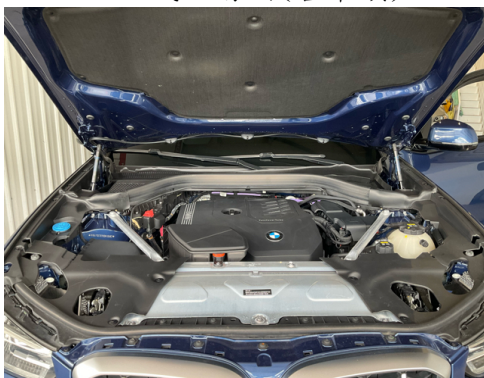
引擎室

本車引擎號碼無異常。

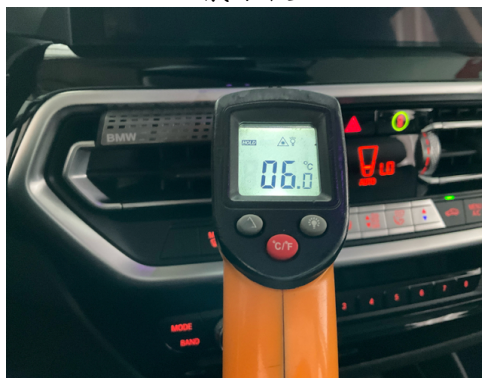
空調溫度

| 5. 前空調風速開關各段風速 | 正常 | 6. 前空調冷氣作動中央出風口溫度 | 6°C |
