# YES 車輛認證書

認證編號 CPF5402325B146

| 廠牌 Make | FORD |
| 車型 Model | KUGA |

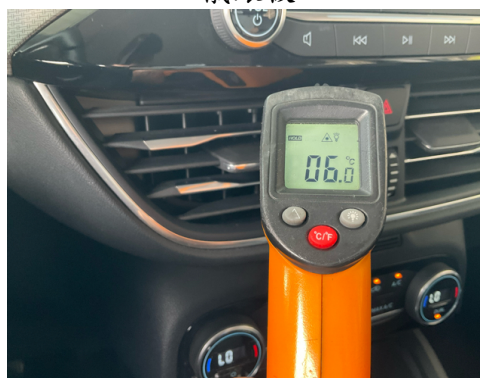
空調溫度

| 5. 前空調風速開關各段風速 | 正常 | 6. 前空調冷氣作動中央出風口溫度 | 6°C |
