# YES 車輛查定報告

## 車輛認證總結報告 Vehicle Inspection Findings

廠牌：TOYOTA  
排檔型式：手自排  
儀表里程數：176,026

車型：ALTIS  
引擎號碼：\*\*\*Y2895\*\*  
車身號碼：ZRE172~561\*\*\*

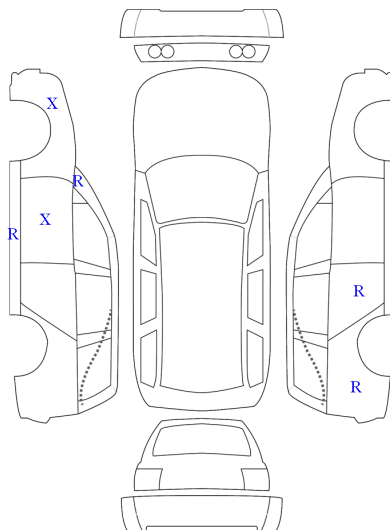
車體外觀圖

右側有鈑修痕。  
右後方有鈑修痕。  
左側有鈑修痕。  
左前方有鈑修痕。  
正後方有鈑修痕。

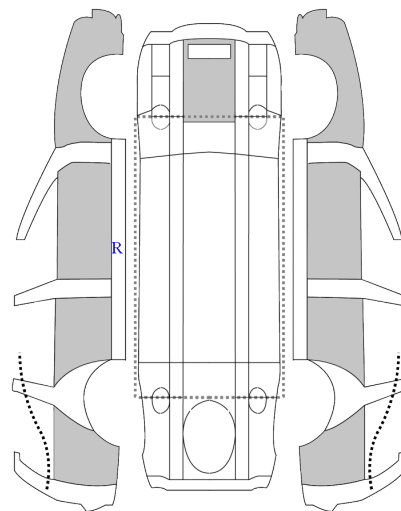
車骨結構圖

無任何異常之痕跡。

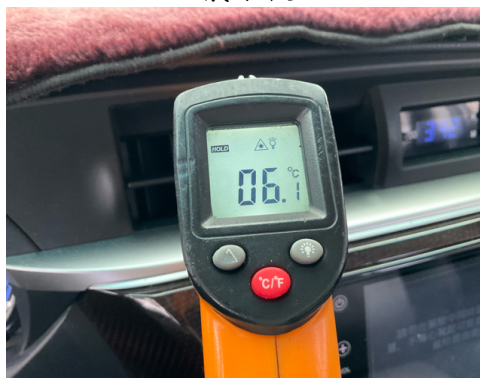
空調溫度

| 5. 前空調風速開關各段風速 | 正常 | 6. 前空調冷氣作動中央出風口溫度 | 6°C |
