認證編號 CPF5402325B160

## 車輛資料 Vehicle Information

| 車型 Model | MAZDA3 |

## 車輛認證總結報告 Vehicle Inspection Findings

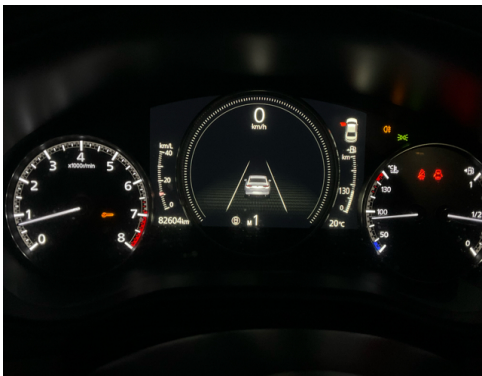
| 現況實車里程 Mileage<br>(僅揭露，不具保證效力) | 82,604 |

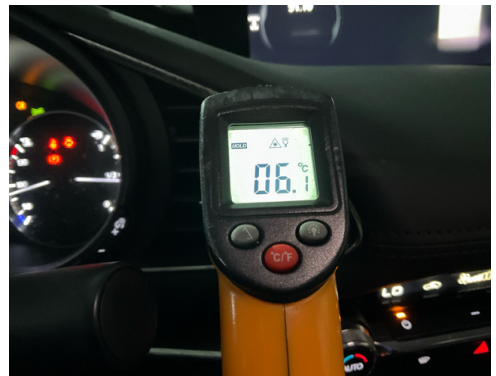
空調溫度

| 5. 前空調風速開關各段風速 | 正常 | 6. 前空調冷氣作動中央出風口溫度 | 6°C |
