認證編號 CPF5402325B161

## 車輛資料 Vehicle Information

## 車輛認證總結報告 Vehicle Inspection Findings

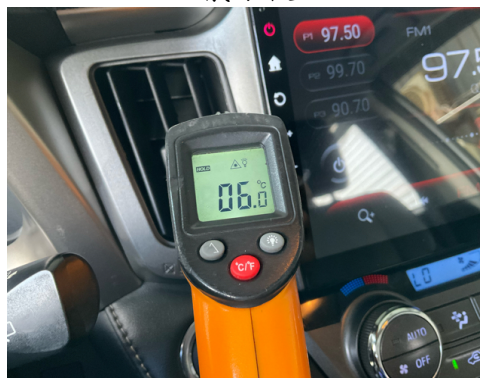
空調溫度

| 5. 前空調風速開關各段風速 | 正常 | 6. 前空調冷氣作動中央出風口溫度 | 6°C |
