認證編號 CPF5402325B163

## 車輛資料 Vehicle Information

## 車輛認證總結報告 Vehicle Inspection Findings

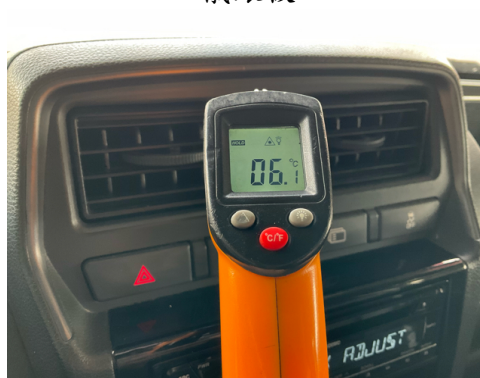
空調溫度

| 5. 前空調風速開關各段風速 | 正常 | 6. 前空調冷氣作動中央出風口溫度 | 6°C |
