認證編號 CPF5402325B164

## 車輛資料 Vehicle Information

| 廠牌 Make | MITSUBISHI |
| 車型 Model | VERYCA |

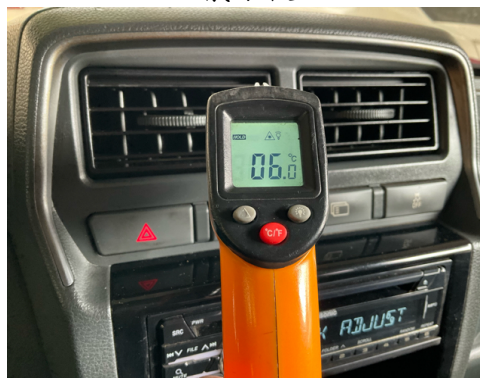
空調溫度

| 5. 前空調風速開關各段風速 | 正常 | 6. 前空調冷氣作動中央出風口溫度 | 6°C |
