認證編號 CPF5402325B166

## 車輛資料 Vehicle Information

## 車輛認證總結報告 Vehicle Inspection Findings

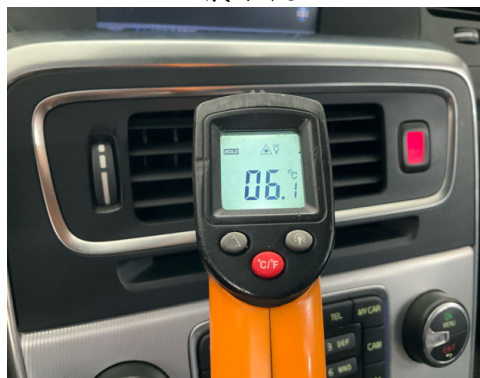
空調溫度

| 5. 前空調風速開關各段風速 | 正常 | 6. 前空調冷氣作動中央出風口溫度 | 6°C |
