認證編號 CPF5402325B171

## 車輛資料 Vehicle Information

| 車型 Model | C-HR |

## 車輛認證總結報告 Vehicle Inspection Findings

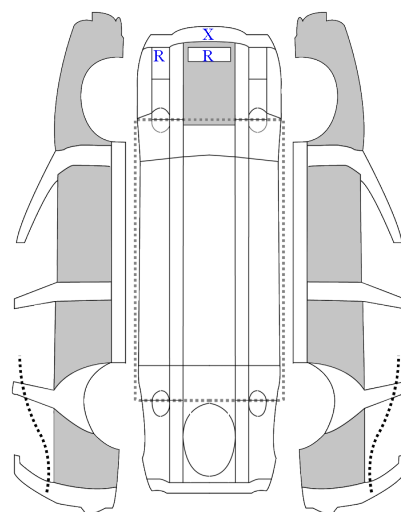
車骨結構圖

本車體骨架結構無修復跡象。

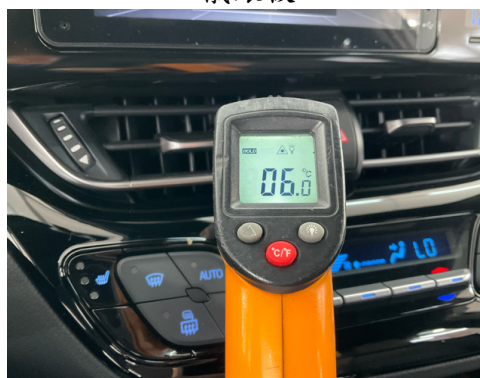
空調溫度

| 5. 前空調風速開關各段風速 | 正常 | 6. 前空調冷氣作動中央出風口溫度 | 6°C |
