認證編號 CPF5402325B172

## 車輛資料 Vehicle Information

## 車輛認證總結報告 Vehicle Inspection Findings

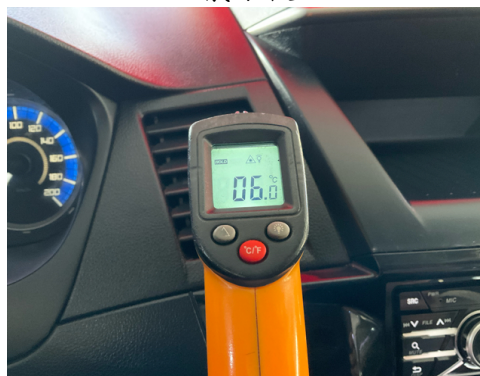
空調溫度

| 1. 檢查室外氣溫 | 22°C | 2. 後空調冷氣作動中央出風口溫度 | 6°C |
| 5. 前空調風速開關各段風速 | 正常 | 6. 前空調冷氣作動中央出風口溫度 | 6°C |
