認證編號 CPF5402325B173

## 車輛資料 Vehicle Information

## 車輛認證總結報告 Vehicle Inspection Findings

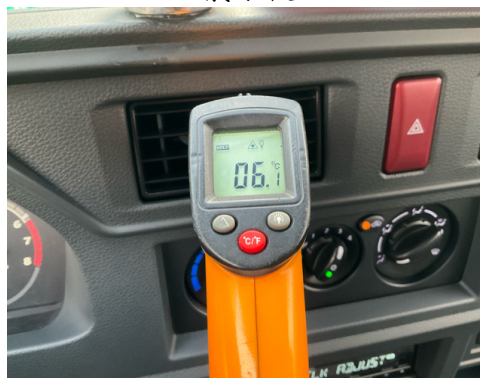
空調溫度

| 5. 前空調風速開關各段風速 | 正常 | 6. 前空調冷氣作動中央出風口溫度 | 6°C |
