# YES 車輛認證書

認證編號 CPF5402325B177

| 車型 Model | COROLLA CROSS |
| 年份 Year | 2022/10 |

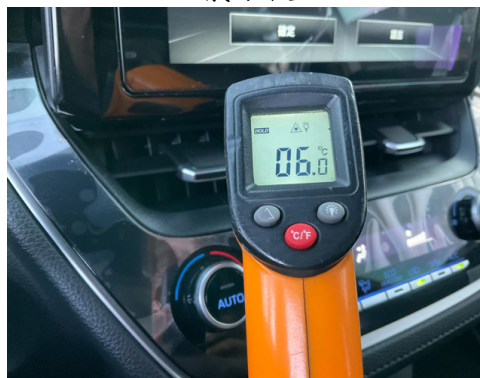
空調溫度

| 5. 前空調風速開關各段風速 | 正常 | 6. 前空調冷氣作動中央出風口溫度 | 6°C |
