認證編號 CPF5402325B187

## 車輛資料 Vehicle Information

## 車輛認證總結報告 Vehicle Inspection Findings

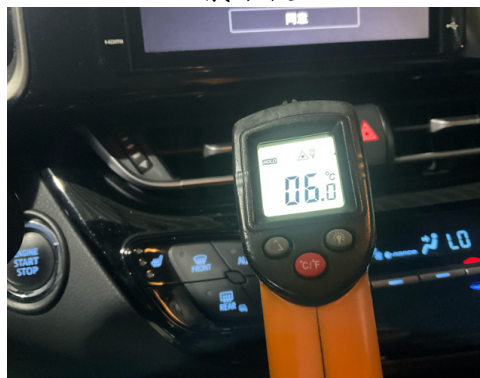
空調溫度

| 5. 前空調風速開關各段風速 | 正常 | 6. 前空調冷氣作動中央出風口溫度 | 6°C |
