# YES 車輛認證書

認證編號 CPF5402325B190

| 車型 Model | COROLLA CROSS |

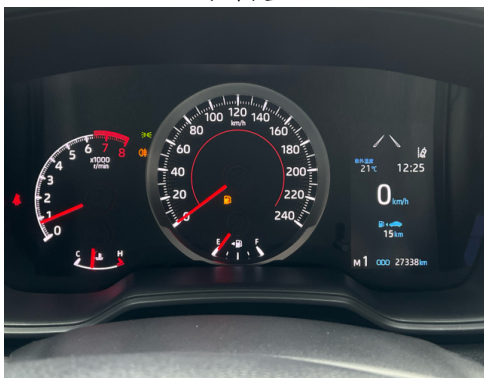
| 現況實車里程 Mileage<br>(僅揭露，不具保證效力) | 27,338 |

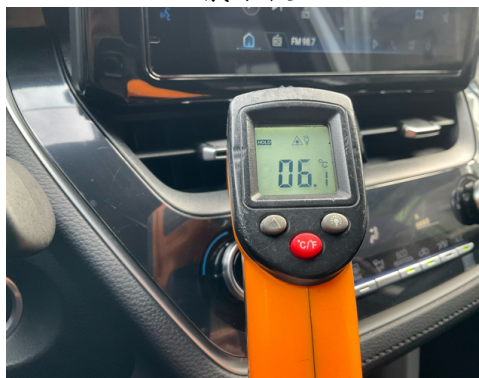
空調溫度

| 5. 前空調風速開關各段風速 | 正常 | 6. 前空調冷氣作動中央出風口溫度 | 6°C |
