# YES 車輛認證書

認證編號 CPF5402325C001

| 廠牌 Make | LUXGEN |
| 車型 Model | M7 |

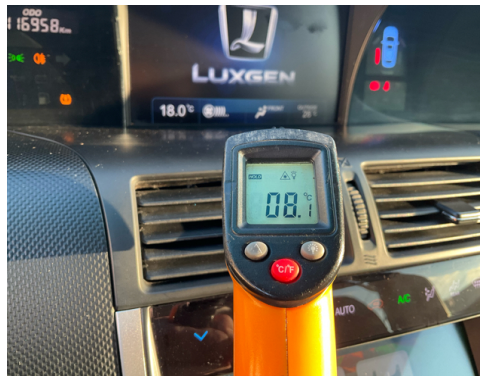
空調溫度

| 5. 前空調風速開關各段風速 | 正常 | 6. 前空調冷氣作動中央出風口溫度 | 8°C |
