# YES 車輛認證書

認證編號 CPF5402325C003

| 廠牌 Make | TOYOTA |
| 車型 Model | ALTIS |

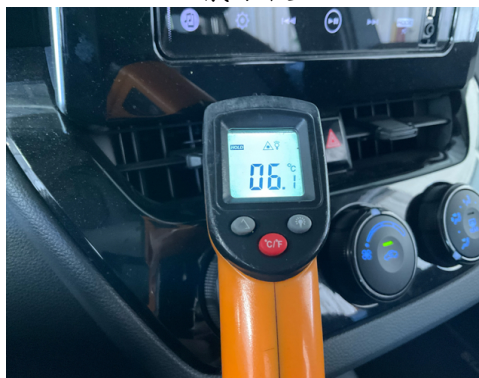
空調溫度

| 5. 前空調風速開關各段風速 | 正常 | 6. 前空調冷氣作動中央出風口溫度 | 6°C |
