# YES 車輛認證書

認證編號 CPF5402325C004

| 廠牌 Make | MITSUBISHI |
| 車型 Model | DELICA |

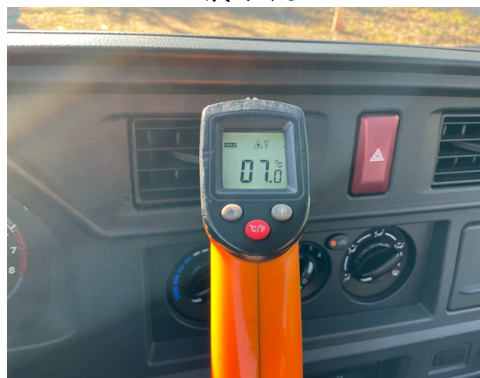
空調溫度

| 5. 前空調風速開關各段風速 | 正常 | 6. 前空調冷氣作動中央出風口溫度 | 7°C |
