認證編號 CPF5402325C009

## 車輛資料 Vehicle Information

## 車輛認證總結報告 Vehicle Inspection Findings

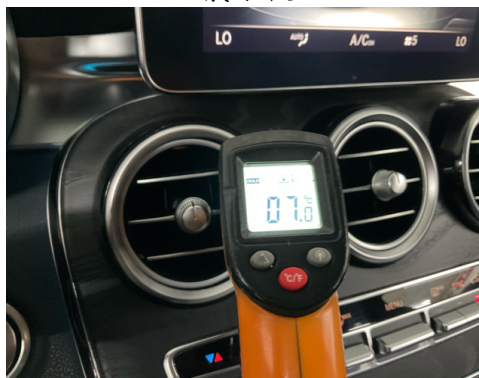
空調溫度

| 5. 前空調風速開關各段風速 | 正常 | 6. 前空調冷氣作動中央出風口溫度 | 7°C |
