# YES 車輛認證書

認證編號 CPF5402325C010

| 廠牌 Make | HONDA |
| 車型 Model | CITY |

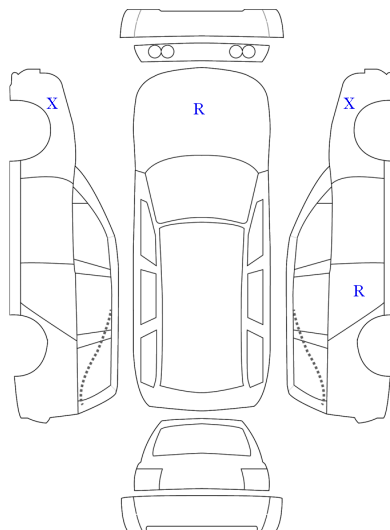
車體外觀圖

本車引擎號碼無異常。

本車車身號碼無異常。

本車輛無泡水跡象。
