認證編號 CPF5402325C014

## 車輛資料 Vehicle Information

## 車輛認證總結報告 Vehicle Inspection Findings

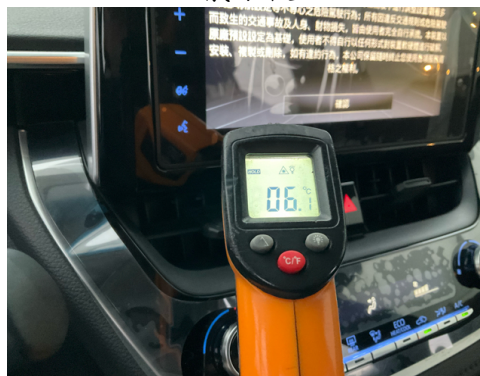
空調溫度

| 5. 前空調風速開關各段風速 | 正常 | 6. 前空調冷氣作動中央出風口溫度 | 6°C |
