認證編號 CPF5402325C015

## 車輛資料 Vehicle Information

## 車輛認證總結報告 Vehicle Inspection Findings

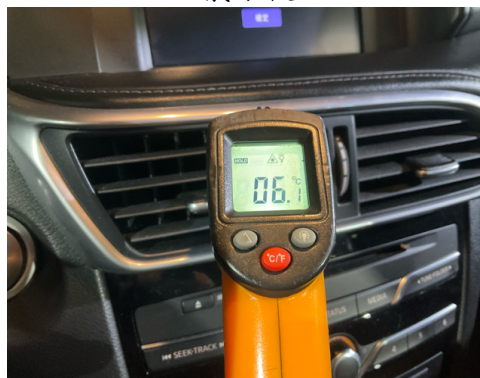
空調溫度

| 5. 前空調風速開關各段風速 | 正常 | 6. 前空調冷氣作動中央出風口溫度 | 7°C |
