認證編號 CPF5402325C017

## 車輛資料 Vehicle Information

## 車輛認證總結報告 Vehicle Inspection Findings

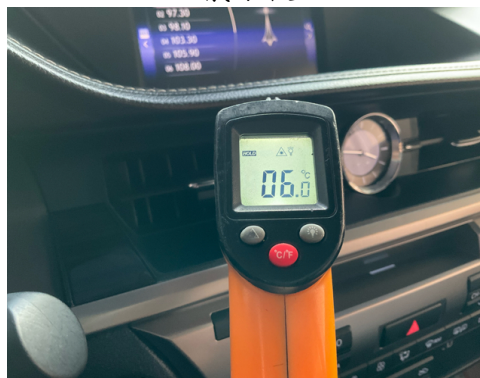
空調溫度

| 5. 前空調風速開關各段風速 | 正常 | 6. 前空調冷氣作動中央出風口溫度 | 6°C |
