# YES 車輛認證書

認證編號 CPF5402325C019

| 廠牌 Make | TOYOTA |
| 車型 Model | ALTIS |

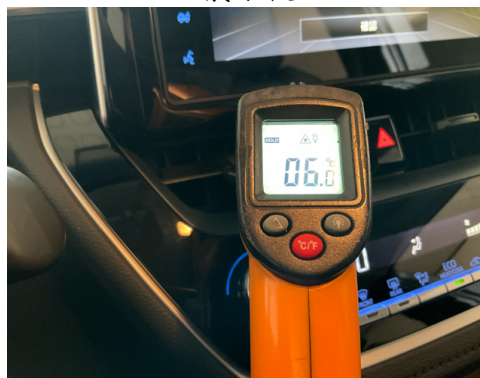
空調溫度

| 5. 前空調風速開關各段風速 | 正常 | 6. 前空調冷氣作動中央出風口溫度 | 6°C |
