認證編號 CPF5402325C020

## 車輛資料 Vehicle Information

## 車輛認證總結報告 Vehicle Inspection Findings

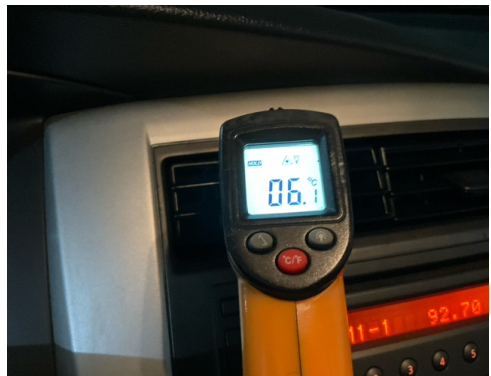
空調溫度

| 5. 前空調風速開關各段風速 | 正常 | 6. 前空調冷氣作動中央出風口溫度 | 6°C |
