# YES 車輛認證書

認證編號 CPF5402325C023

| 廠牌 Make | HONDA |
| 車型 Model | HR-V |

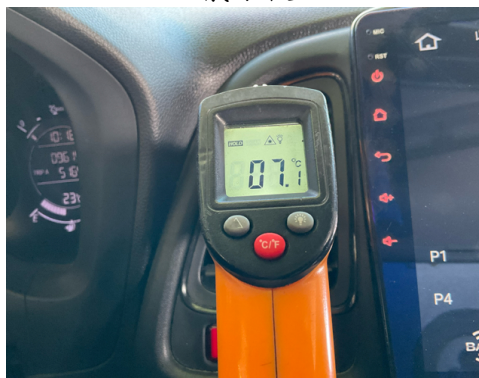
空調溫度

| 5. 前空調風速開關各段風速 | 正常 | 6. 前空調冷氣作動中央出風口溫度 | 7°C |
