認證編號 CPF5402325C025

## 車輛資料 Vehicle Information

## 車輛認證總結報告 Vehicle Inspection Findings

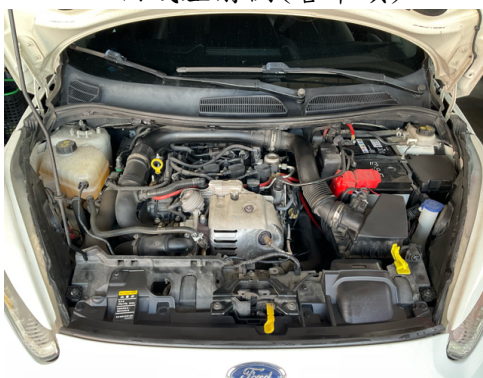
引擎室

| 5. 外觀有無漏油/水跡象 | 異常 | 6. 運轉時有無抖動或異常聲響 | 正常 |

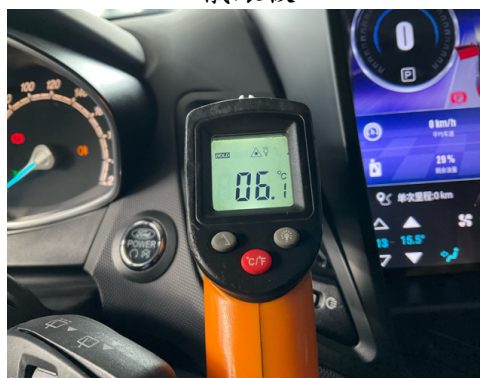
空調溫度

| 5. 前空調風速開關各段風速 | 正常 | 6. 前空調冷氣作動中央出風口溫度 | 6°C |
