認證編號 CPF5402325C026

## 車輛資料 Vehicle Information

## 車輛認證總結報告 Vehicle Inspection Findings

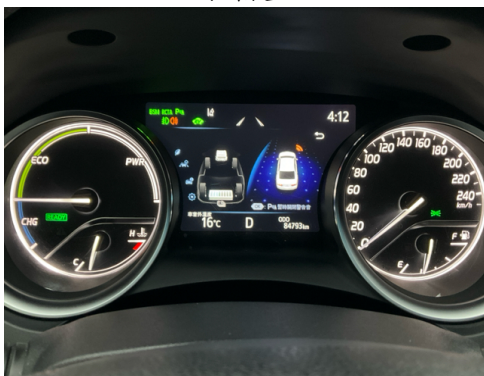
| 現況實車里程 Mileage<br>(僅揭露，不具保證效力) | 84,793 |

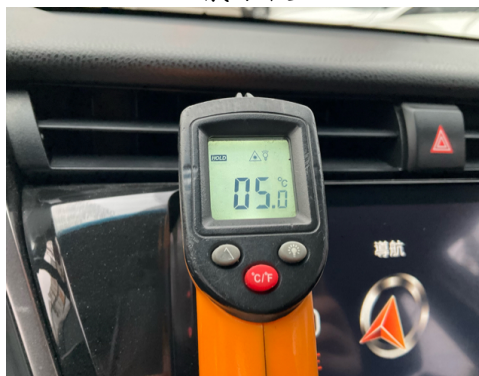
空調溫度

| 5. 前空調風速開關各段風速 | 正常 | 6. 前空調冷氣作動中央出風口溫度 | 5°C |
