認證編號 CPF5402325C028

## 車輛資料 Vehicle Information

## 車輛認證總結報告 Vehicle Inspection Findings

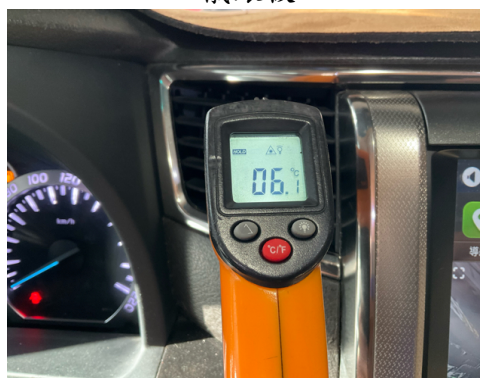
空調溫度

| 1. 檢查室外氣溫 | 20°C | 2. 後空調冷氣作動中央出風口溫度 | 7°C |
| 5. 前空調風速開關各段風速 | 正常 | 6. 前空調冷氣作動中央出風口溫度 | 6°C |
