# YES 車輛查定報告

## 車輛認證總結報告 Vehicle Inspection Findings

廠牌：MITSUBISHI  
排檔型式：自排  
儀表里程數：73,405

車型：DELICA  
引擎號碼：\*\*\*9S4NAAT27\*\*  
車身號碼：RKMDEVANONY20\*\*\*\*

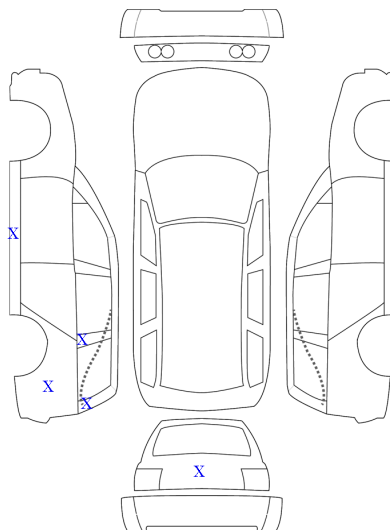
車體外觀圖

左側有鈑修痕。  
左後方有鈑修痕。  
正後方有鈑修痕。

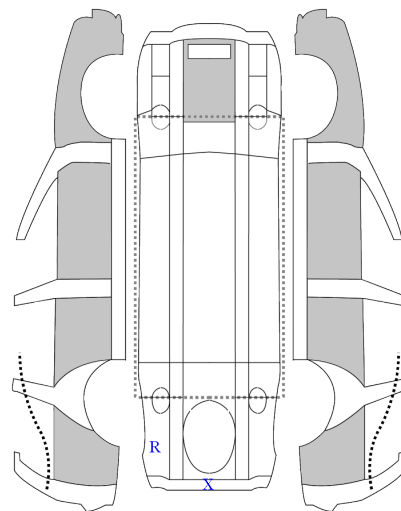
車骨結構圖

無任何異常之痕跡。
