認證編號 CPF5402325C033

## 車輛資料 Vehicle Information

## 車輛認證總結報告 Vehicle Inspection Findings

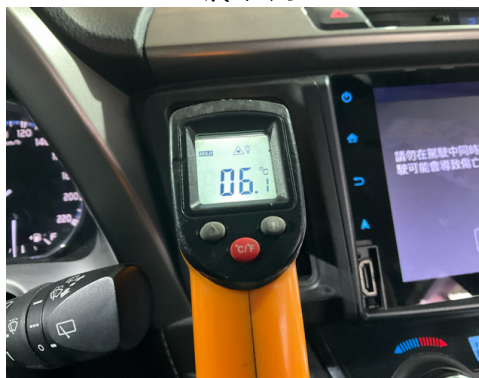
空調溫度

| 5. 前空調風速開關各段風速 | 正常 | 6. 前空調冷氣作動中央出風口溫度 | 6°C |
