# YES 車輛認證書

認證編號 CPF5402325C034

| 車型 Model | MAZDA3 |

## 車輛認證總結報告 Vehicle Inspection Findings

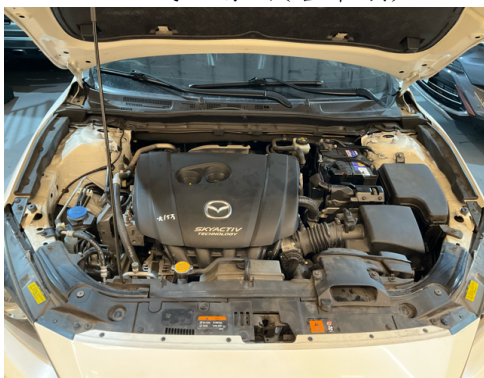
引擎室

| 5. 外觀有無漏油/水跡象 | 異常 | 6. 運轉時有無抖動或異常聲響 | 正常 |

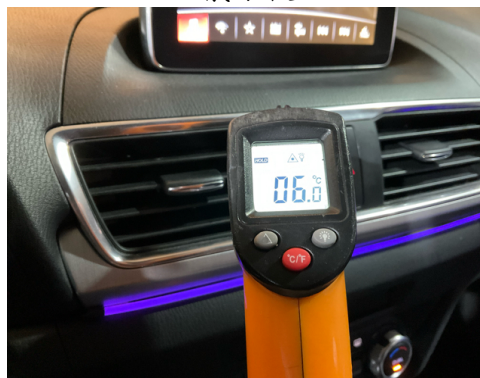
空調溫度

| 5. 前空調風速開關各段風速 | 正常 | 6. 前空調冷氣作動中央出風口溫度 | 6°C |
