認證編號 CPF5402325C035

## 車輛資料 Vehicle Information

## 車輛認證總結報告 Vehicle Inspection Findings

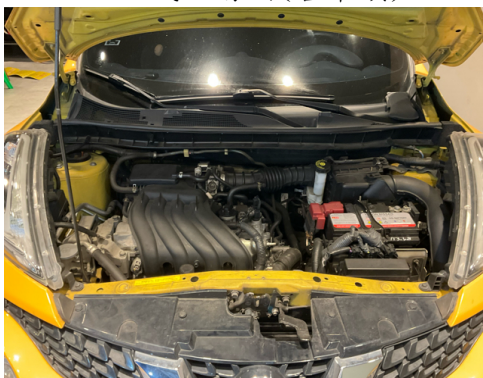
引擎室

| 5. 外觀有無漏油/水跡象 | 異常 | 6. 運轉時有無抖動或異常聲響 | 正常 |

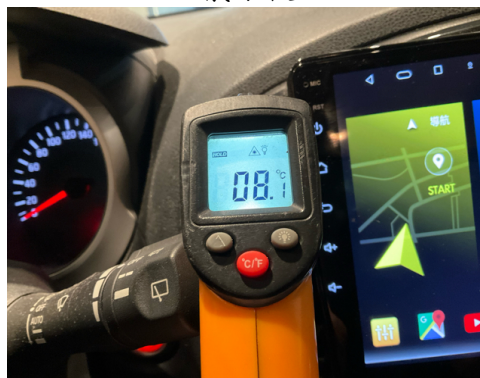
空調溫度

| 5. 前空調風速開關各段風速 | 正常 | 6. 前空調冷氣作動中央出風口溫度 | 8°C |
