認證編號 CPF5402325C037

## 車輛資料 Vehicle Information

## 車輛認證總結報告 Vehicle Inspection Findings

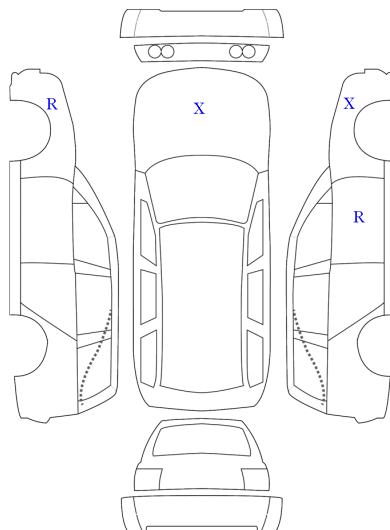
車體外觀圖

本車輛無泡水跡象。

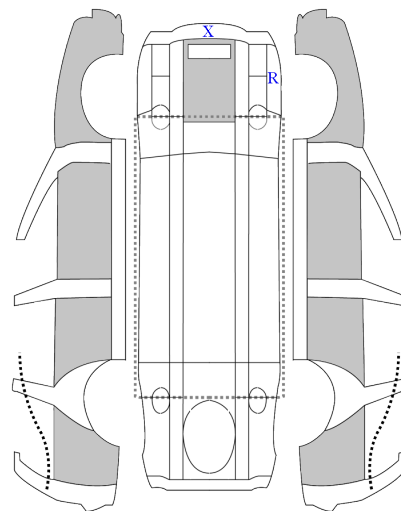
車骨結構圖

本車體骨架結構無修復跡象。

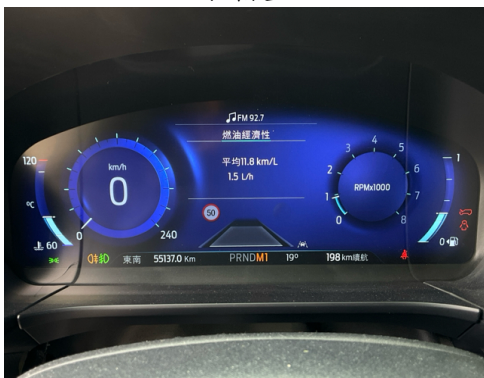
| 現況實車里程 Mileage<br>(僅揭露，不具保證效力) | 55,137 |

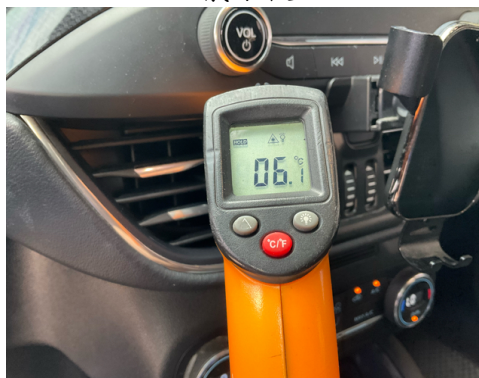
空調溫度

| 5. 前空調風速開關各段風速 | 正常 | 6. 前空調冷氣作動中央出風口溫度 | 6°C |
