認證編號 CPF5402325C039

## 車輛資料 Vehicle Information

## 車輛認證總結報告 Vehicle Inspection Findings

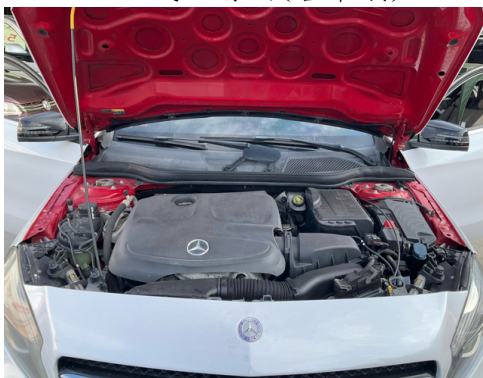
引擎室

| 5. 外觀有無漏油/水跡象 | 異常 | 6. 運轉時有無抖動或異常聲響 | 正常 |

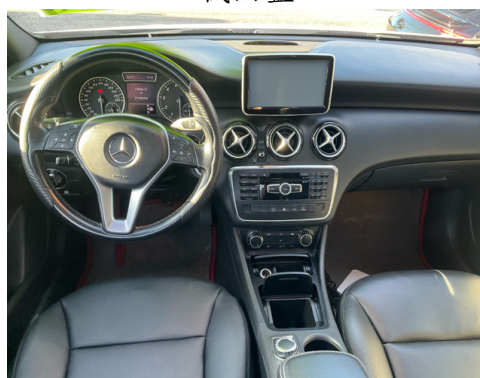
儀錶板

| 3. 警告指示燈有無異常作動 | 異常 | 4. 機油油量、油質有無異常 | 正常 |

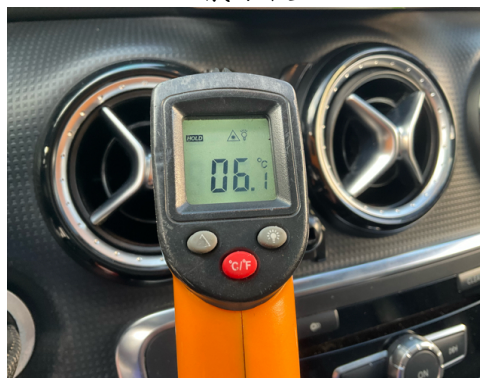
空調溫度

| 5. 前空調風速開關各段風速 | 正常 | 6. 前空調冷氣作動中央出風口溫度 | 6°C |
