認證編號 CPF5402325C040

## 車輛資料 Vehicle Information

## 車輛認證總結報告 Vehicle Inspection Findings

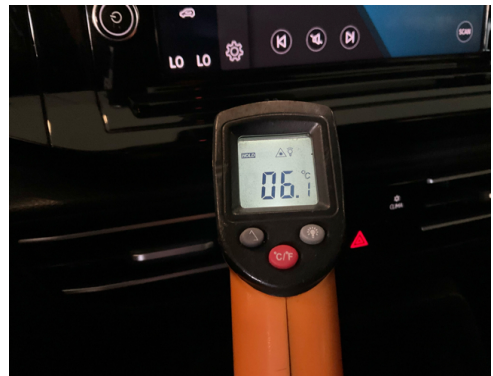
空調溫度

| 5. 前空調風速開關各段風速 | 正常 | 6. 前空調冷氣作動中央出風口溫度 | 6°C |
