# YES 車輛認證書

認證編號 CPF5402325C044

| 車型 Model | RAV4 |
| 年份 Year | 2019/01 |

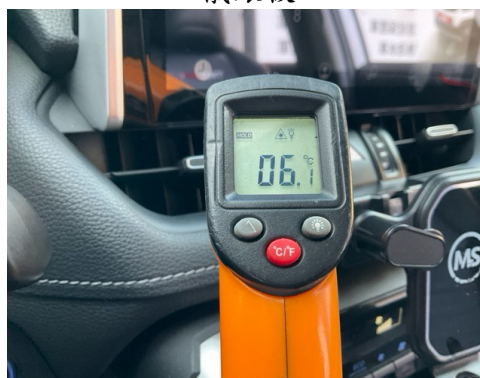
空調溫度

| 5. 前空調風速開關各段風速 | 正常 | 6. 前空調冷氣作動中央出風口溫度 | 6°C |
