認證編號 CPF5402325C046

## 車輛資料 Vehicle Information

| 廠牌 Make | MITSUBISHI |
| 車型 Model | ZINGER |

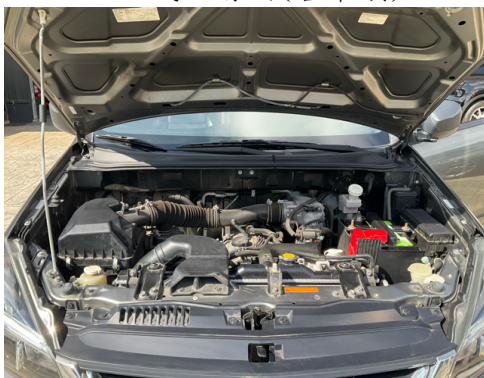
引擎室

| 5. 外觀有無漏油/水跡象 | 異常 | 6. 運轉時有無抖動或異常聲響 | 正常 |

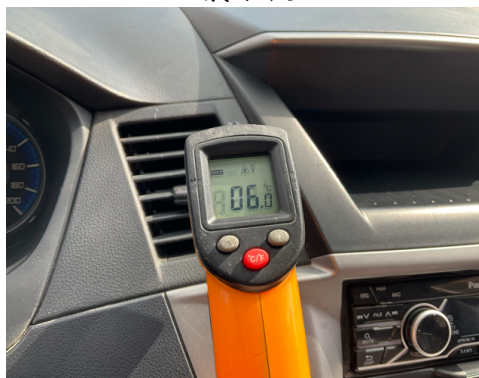
空調溫度

| 1. 檢查室外氣溫 | 20°C | 2. 後空調冷氣作動中央出風口溫度 | 6°C |
| 5. 前空調風速開關各段風速 | 正常 | 6. 前空調冷氣作動中央出風口溫度 | 6°C |
