認證編號 CPF5402325C047

## 車輛資料 Vehicle Information

## 車輛認證總結報告 Vehicle Inspection Findings

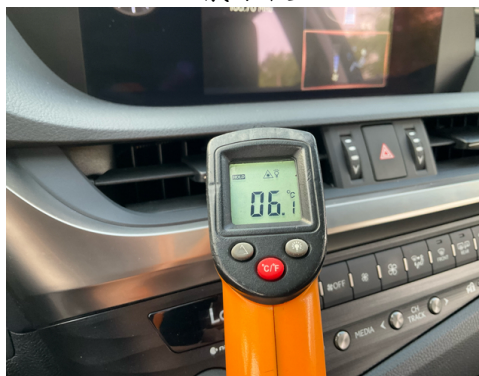
空調溫度

| 5. 前空調風速開關各段風速 | 正常 | 6. 前空調冷氣作動中央出風口溫度 | 6°C |
