認證編號 CPF5402325C048

## 車輛資料 Vehicle Information

## 車輛認證總結報告 Vehicle Inspection Findings

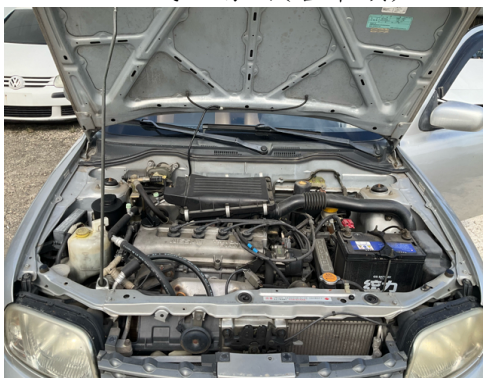
引擎室

| 5. 外觀有無漏油/水跡象 | 異常 | 6. 運轉時有無抖動或異常聲響 | 正常 |

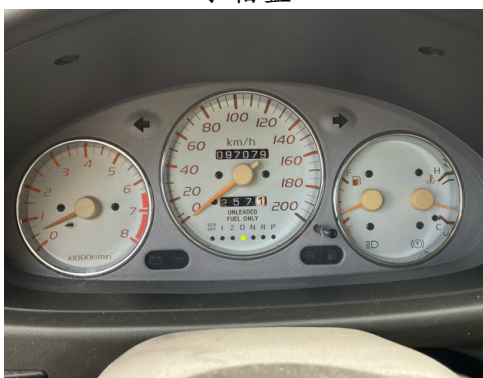
| 現況實車里程 Mileage<br>(僅揭露，不具保證效力) | 97,079 |

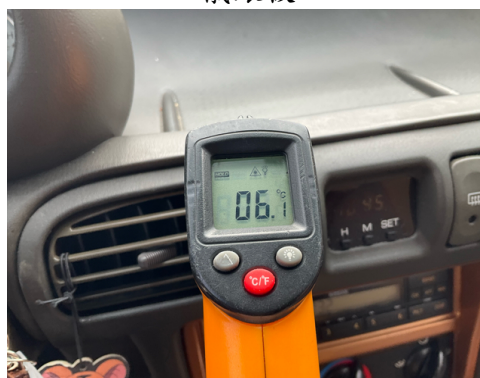
空調溫度

| 5. 前空調風速開關各段風速 | 正常 | 6. 前空調冷氣作動中央出風口溫度 | 6°C |
