# YES 車輛認證書

認證編號 CPF5402325C049

| 廠牌 Make | FORD |
| 車型 Model | FOCUS |

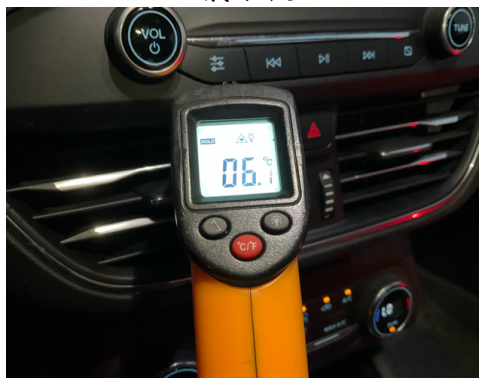
空調溫度

| 5. 前空調風速開關各段風速 | 正常 | 6. 前空調冷氣作動中央出風口溫度 | 6°C |
