認證編號 CPF5402325C051

## 車輛資料 Vehicle Information

## 車輛認證總結報告 Vehicle Inspection Findings

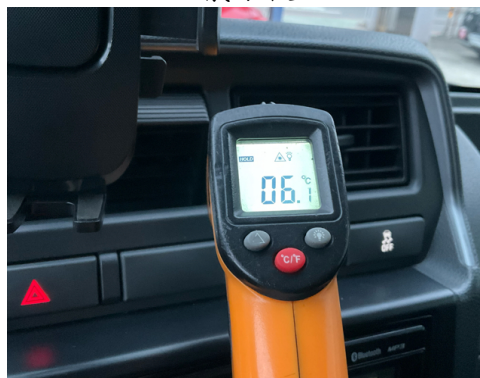
空調溫度

| 5. 前空調風速開關各段風速 | 正常 | 6. 前空調冷氣作動中央出風口溫度 | 6°C |
